## DOCUMENTAÇÃO FOTOGRÁFICA

**OBRA:** Conclusão da construção de 01 (uma) creche no distrito da encruzilhada, município de Bom Jardim/PE.

**EMPRESA CONTRATADA:** M Lira Construções e Serviços EIRELI EPP.

**BOLETIM Nº 009**

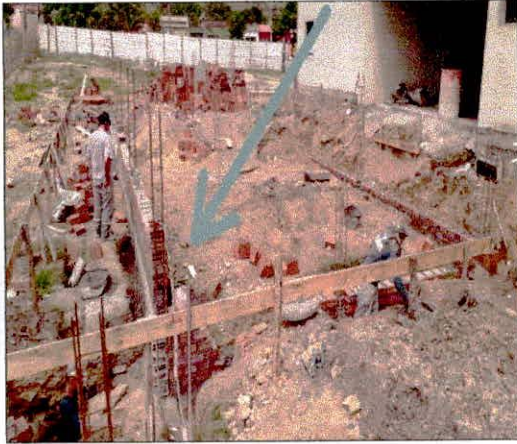
**Foto 01:** Locação das salas.

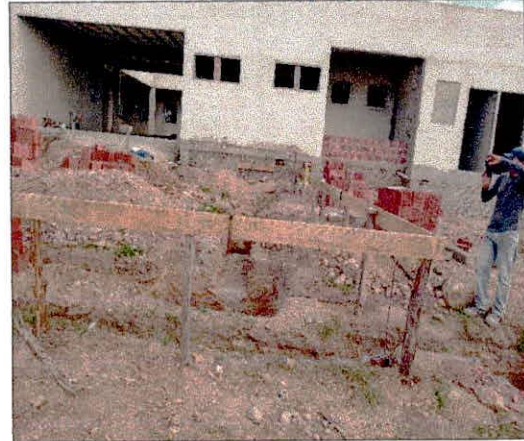
**Foto 02:** Locação das salas.

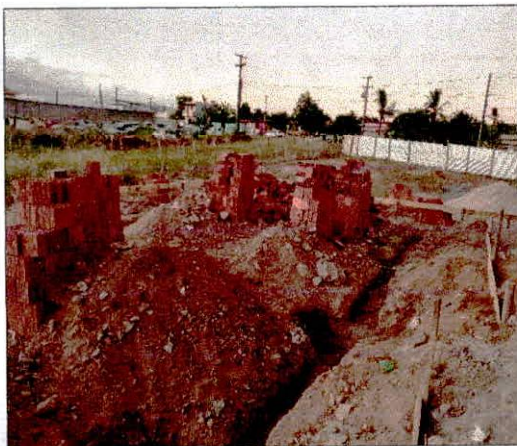
**Foto 03:** Escavações para fundações das salas.

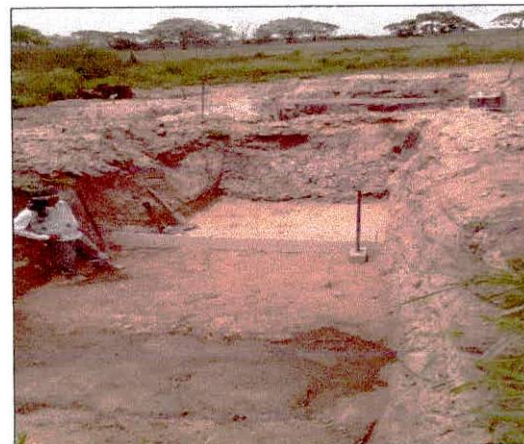
**Foto 04:** Escavações para fossa e sumidouro.

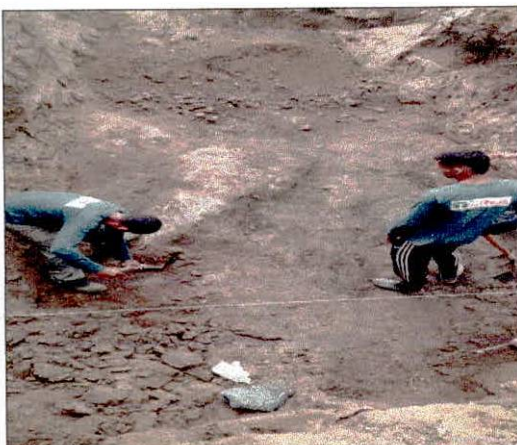
**Foto 05:** Escavações para construção do reservatório..

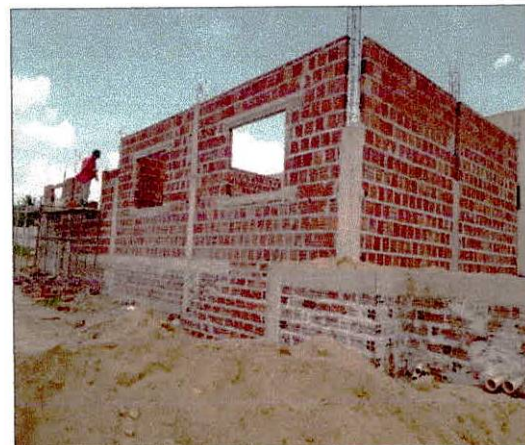
**Foto 06:** Execução de alvenarias de vedação.

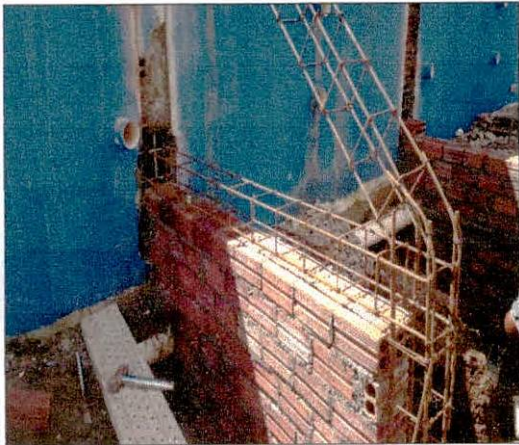
Foto 07: Embasamento de contrafortes.

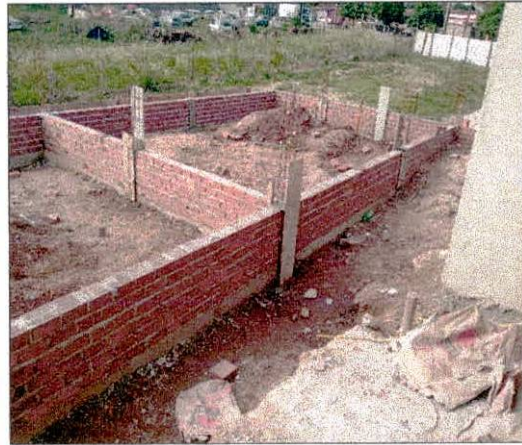
Foto 08: Embasamento das ampliações.

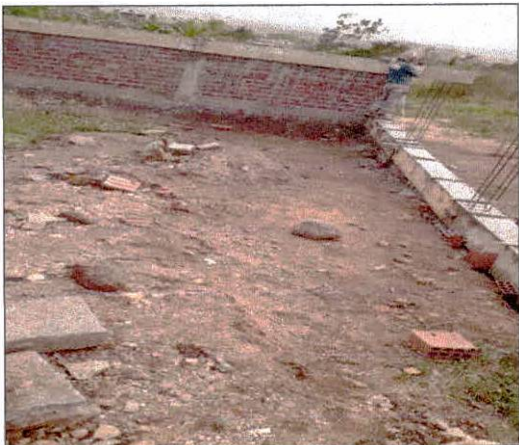
Foto 09: Embasamento da área de implantação dos playgrounds.

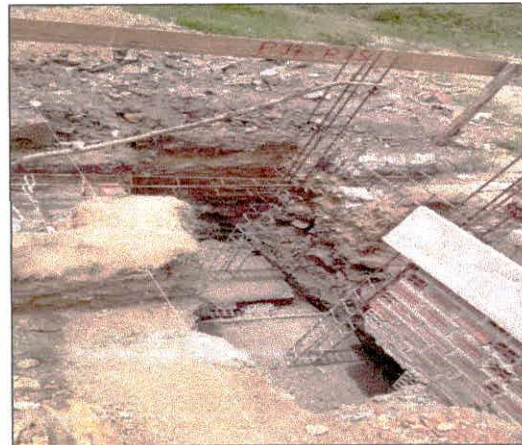
Foto 10: Execução de estruturas de concreto.

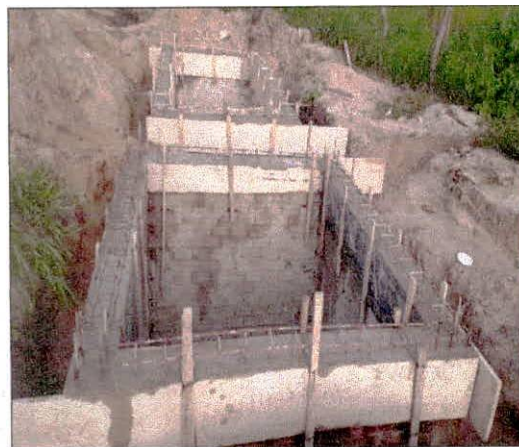
Foto 11: Execução de estruturas de concreto.

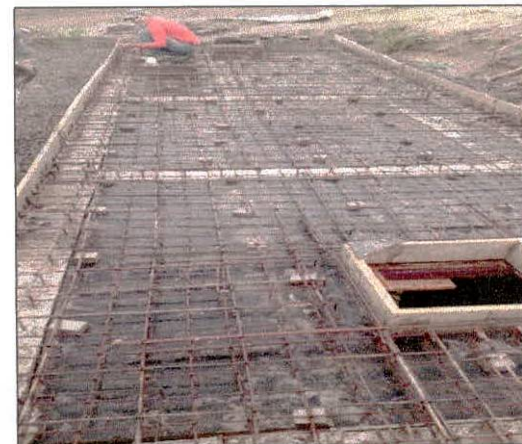
Foto 12: Armação para elaboração de estruturas de lajes.

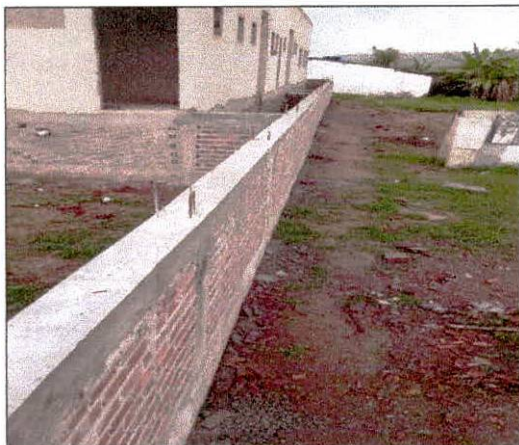
Foto 13: Execução de vigas de concreto.

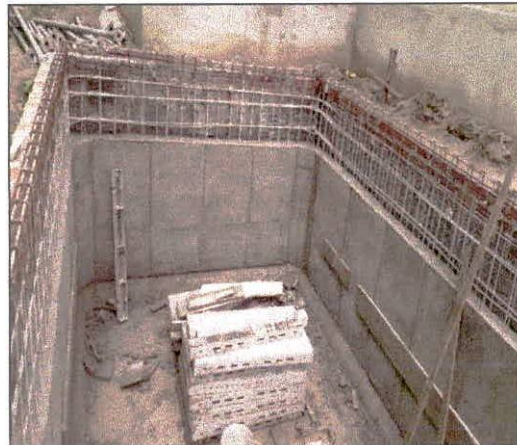
Foto 14: Concretagem de estruturas de concreto do reservatório inferior.

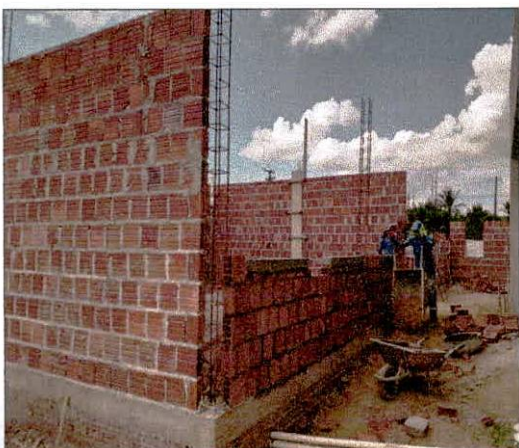
Foto 15: Execução de alvenaria das salas novas.

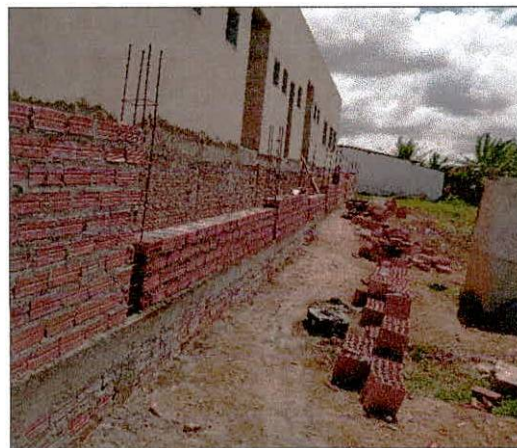
Foto 16: Execução de alvenaria de embasamento da mureta na parte posterior da creche.

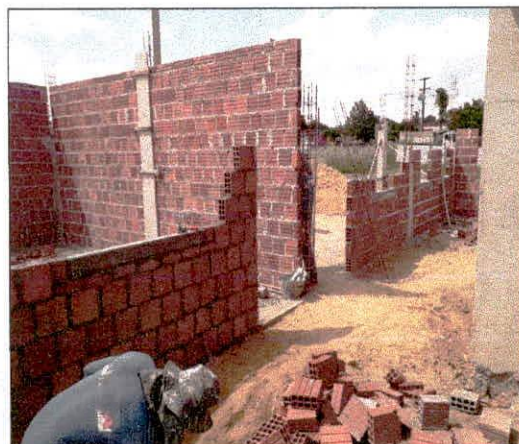
Foto 17: Execução de alvenaria das salas novas.

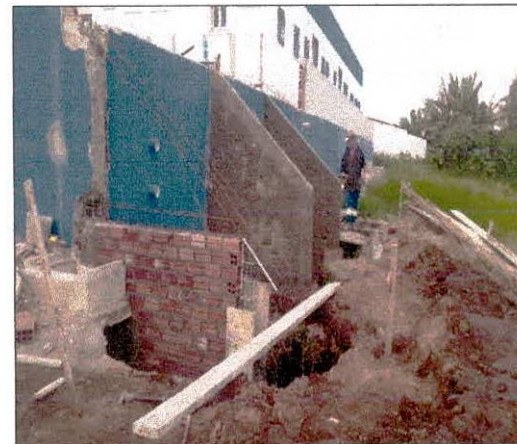
Foto 18: Chapiscos dos contra-fortes.

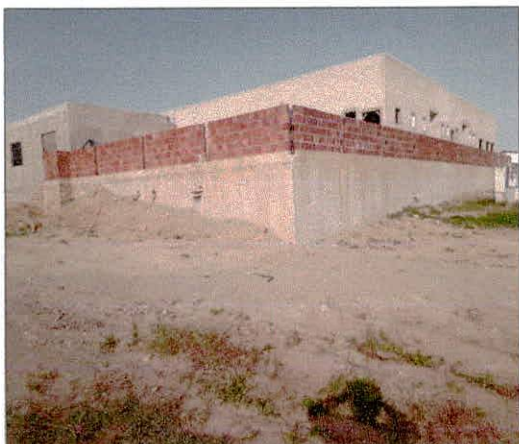
**Foto 19:** Execução de chapisco e revestimentos em argamassa das ampliações e playground.

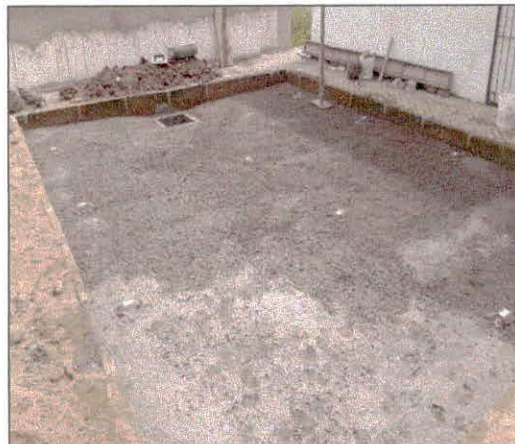
**Foto 20:** Execução de contrapiso em áreas do playground.

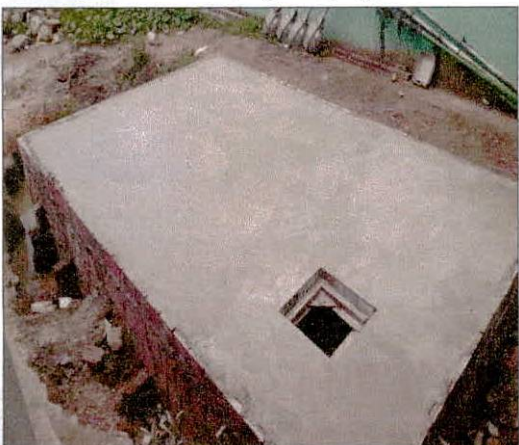
**Foto 21:** Laje do reservatório inferior executada.

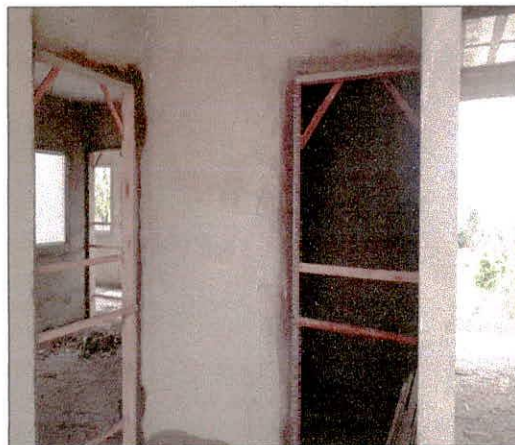
**Foto 22:** Instalação de caixas de portas de madeira.

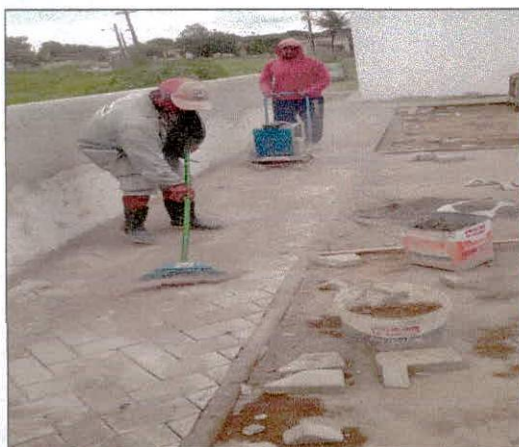
**Foto 23:** Execução de piso em intertravados.

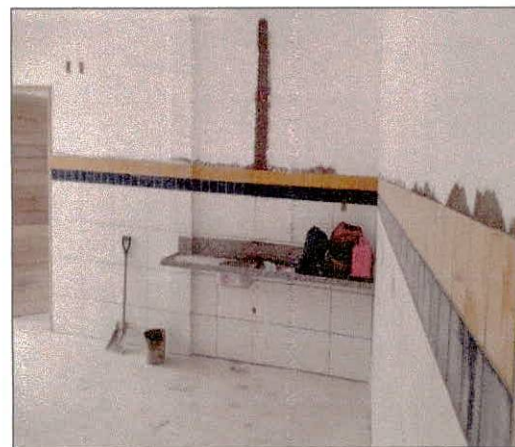
**Foto 24:** Execução de revestimentos cerâmicos em ambientes internos e balcões instalados.

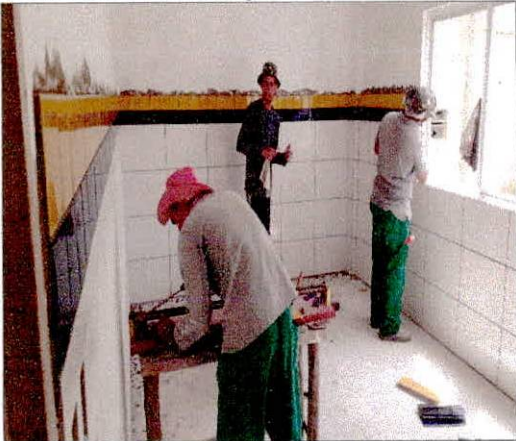
**Foto 25:** Execução de revestimento cerâmico em paredes.

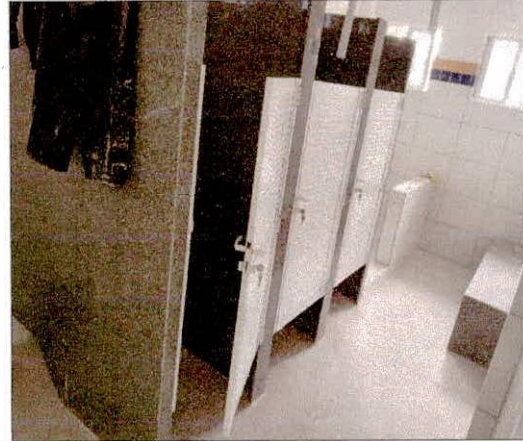
**Foto 26:** Divisórias de granito instaladas.

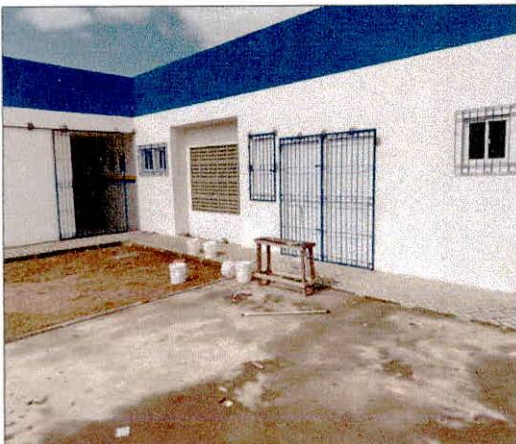
**Foto 27:** Grades de ferro instalados.

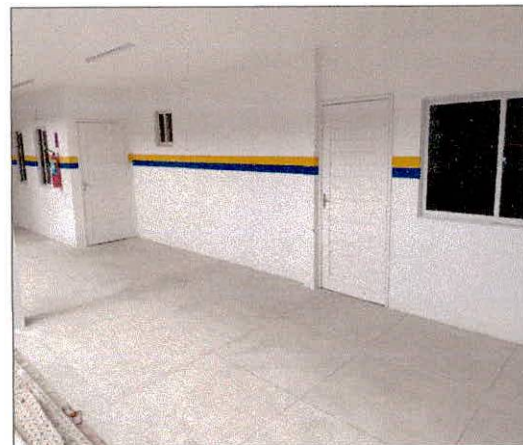
**Foto 28:** Revestimento cerâmico de ambientes internos executado.

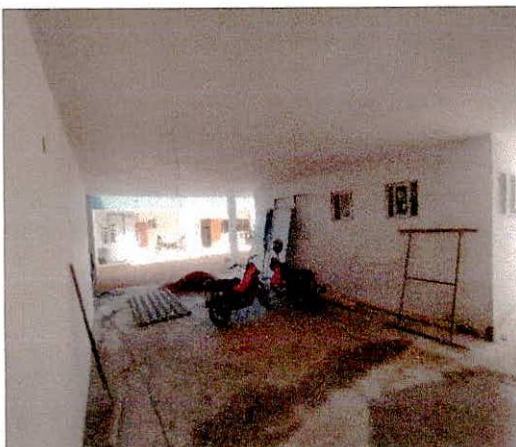
**Foto 29:** Execução de pintura.

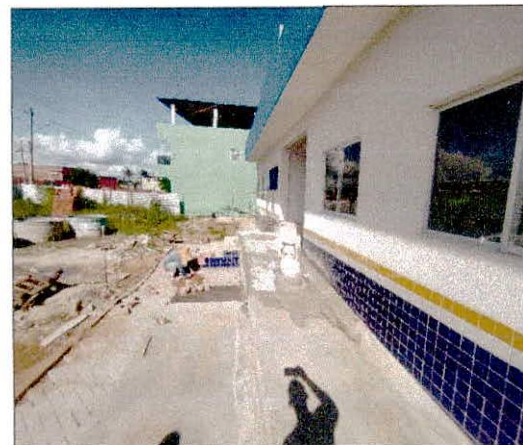
**Foto 30:** Execução de piso intertravados e pintura externa executada.

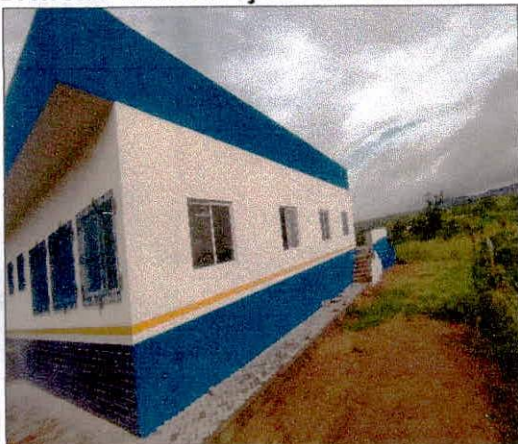
**Foto 25:** Execução de pintura externa finalizada.

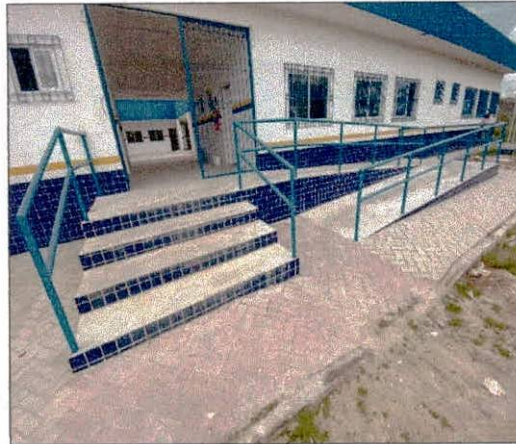
**Foto 26:** Pintura, revestimento cerâmico, piso intertravados e corrimãos instalados.

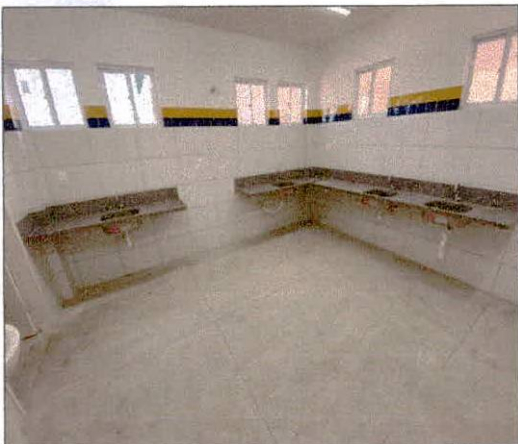
**Foto 27:** Pintura e revestimento interno executados.

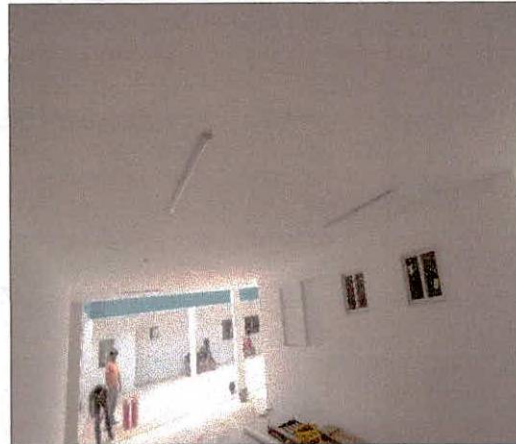
**Foto 28:** Pintura interna executada.

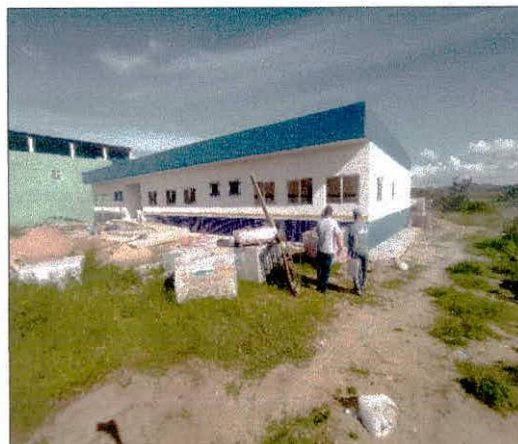
**Foto 29:** Pintura e revestimentos acabados.

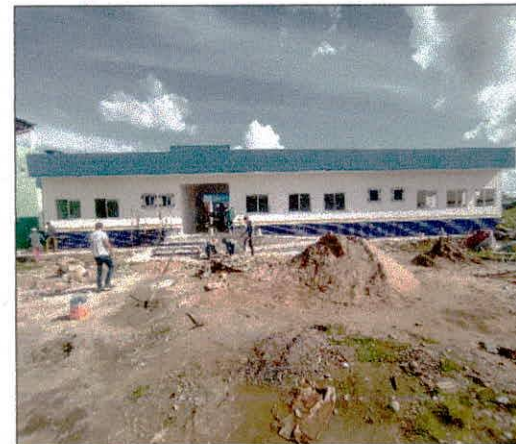
**Foto 30:** Execução de pintura e revestimentos acabados.
